UMFERÐARÖRYGGISÁÆTLUN 2023-2027

Sveitarfélagið Ölfus

Greinargerð

UMFERÐARÖRYGGISÁÆTLUN FYRIR ÞORLÁKSHÖFN

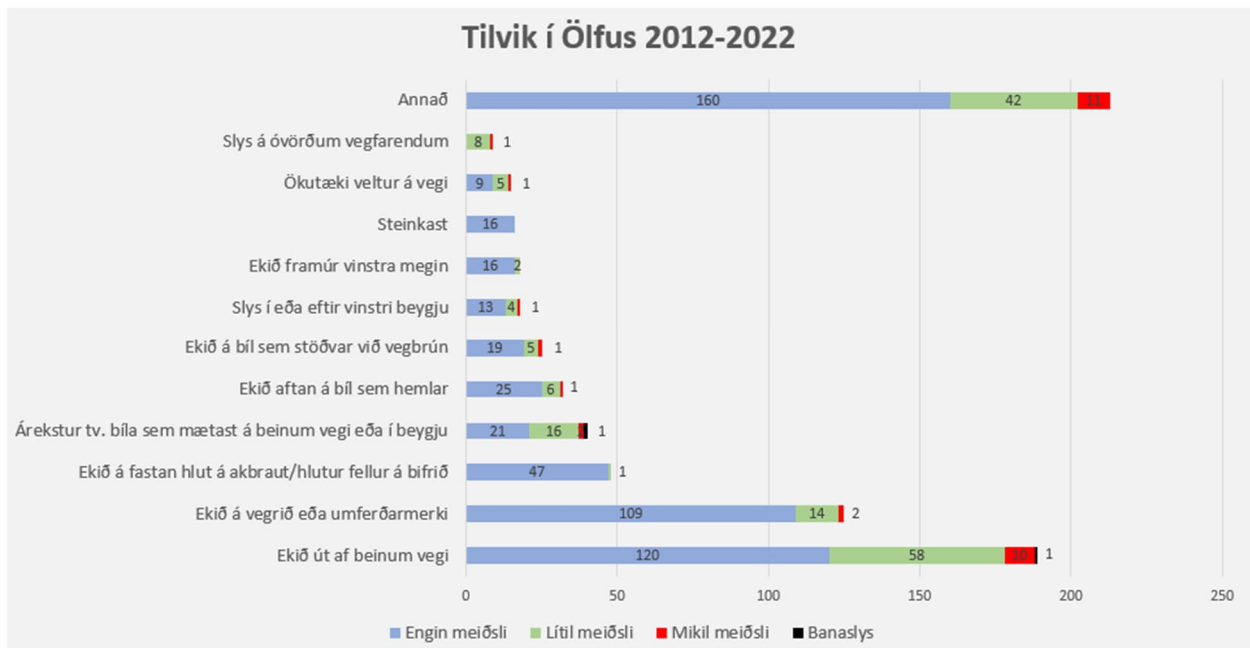
Á mynd 2.3 hafa tegundir tilvika árin 2012-2022 verið sett upp í súlurit. Þar sést að algengasta tegund slysa, bæði með og án meiðsla, er þegar ekið er út af beinum vegi. Banaslysin tvö urðu annars vegar við útafakstur og hins vegar við árekstur tveggja bíla sem mætast á beinum vegi.

Mynd 2.3 Tegundir tilvika í Ölfusi árin 2012-2022

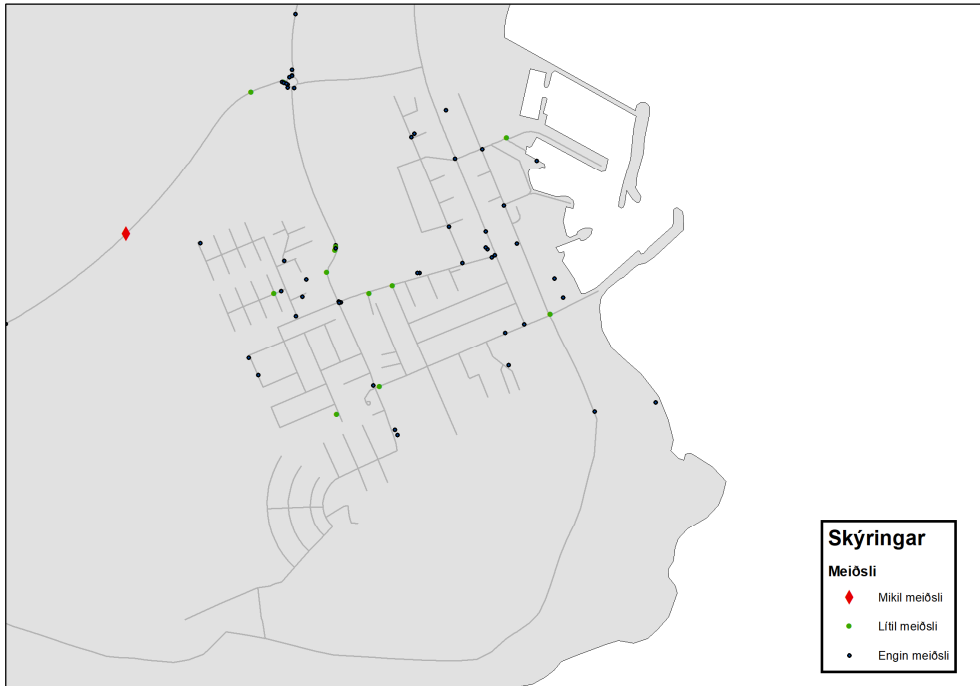
Mynd 2.4 Tilvik í Þorlákshöfn árin 2012-2022. Bláir punktar tákna óhöpp/engin meiðsli, grænir punktar slys með litlum meiðslum og rauðir tíglar alvarleg slys.

Eitt alvarleg slys varð stuttu áður en komið er inn í þéttbýlið. Langflest tilvik innan þéttbýlisins eru óhöpp án meiðsla en þó hafa orðið 10 slys með litlum meiðslum undanfarin 10 ár, þar af þrjú slys síðastliðin 5 ár. Slys á óvörðum vegfarendum voru tekin fyrir sérstaklega og á korti 2.5 sést að fimm slys með litlum meiðslum hafa orðið á óvörðum vegfarendum undanfarin 10 ár, þar af 2 síðastliðin 5 ár.

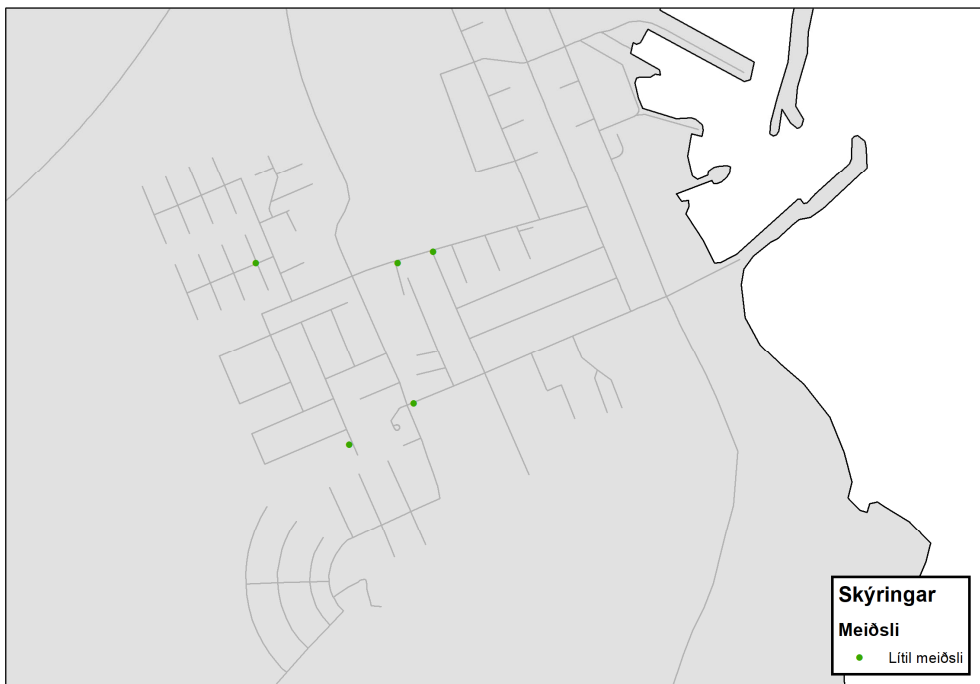
Mynd 2.5 Slys á óvörðum vegfarendum í Þorlákshöfn árin 2012-2022. Grænir punktar tákna slys með litlum meiðslum.

Þrjú efstu slysin á mynd 2.5 urðu þegar ekið var á hjólreiðamann að þvera akbraut. Innkeyrslur út á Selvogsbraut á þessum stöðum eru mjög víðar sem geta búið til hættulegar aðstæður fyrir óvarða vegfarendur. Ökumenn eru líklegri til að aka hraðar þegar beygjur eru víðar og öryggi óvarða vegfarenda er skert þegar farið er yfir langar þveranir.

Sé mynd 3.2 borin saman við mynd 2.5 sést að þar sem nemandi tilgreinir hættustað við Selvogsbraut hafa orðið slys á óvörðum vegfarendum. Á mynd 3.3 sést að innkeyrslur út á Selvogsbraut eru mjög víðar á þessum stað eins og vikið var að í slysgreiningu. Hér væri hægt að þrengja innkeyrslur og/eða stytta þverunarvegalengd með miðeyju til að auka öryggi á skólaleiðum.

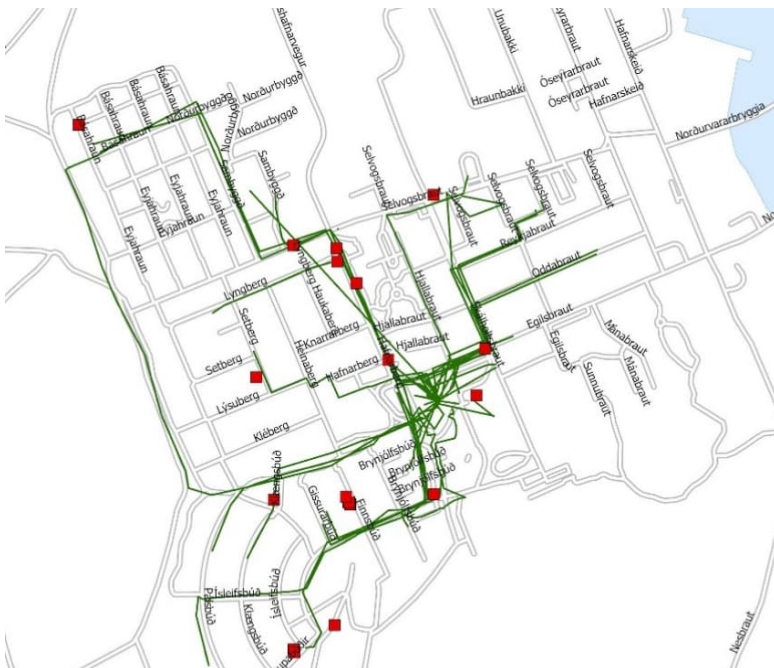
Nemendur voru einnig beðnir um að teikna leiðina sem þeir ganga til skóla frá heimili sínu og hafa þær leiðir verið teknar saman á mynd 3.2. Gangbrautir virðast tengja helstu skólaleiðir. Nemendur voru einnig beðnir um að benda á hættustaði á leið sinni og eru það rauðir punktar á sömu mynd.

Mynd 3.2 Gönguleiðir skólabarna. Grænar línur tákna skólaleiðir en rauðir kassar hættustaði.

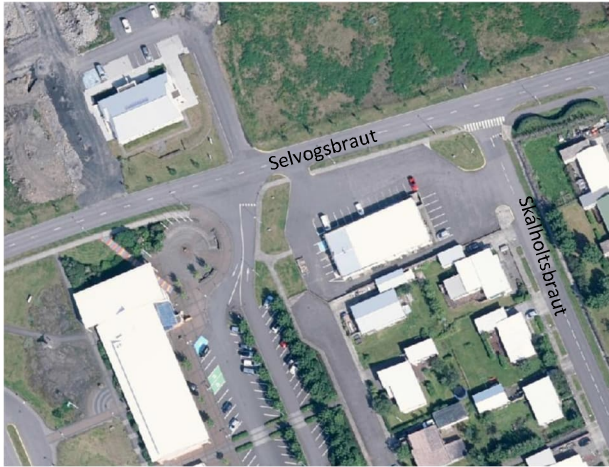
Mynd 3.3 Aðstæður á Selvogsbraut. Víðar innkeyrslur og langar þverunarvegalengdir.

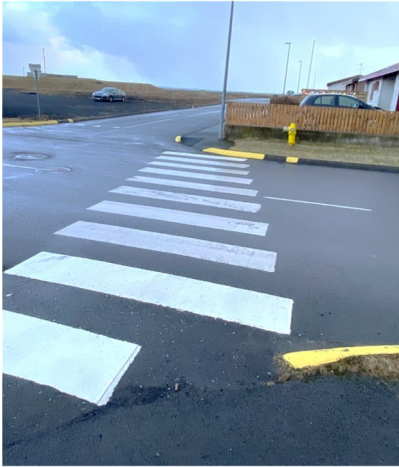
Sumar af gangbrautunum í bænum eru ekki hornréttar á akbraut, sjá mynd 3.5, við margar gangbrautir vantar niðurtektir til að bæta aðgengi fyrir alla og einnig mætti hækka fleiri gangbrautir upp til að gera þær sýnilegri. Mikilvægt er að gangbrautir tengi gönguleiðir og best er að hafa fáar en öruggar þveranir. Í Biskupabúð er upphækkuð gangbraut en enginn göngustígur er öðru megin gangbrautarinnar, sjá mynd 3.6. Athygli er vakin á því að skv. umferðarlögum á gangbraut að vera merkt með

Mynd 3.5 Gangbraut sem er ekki hornrétt.

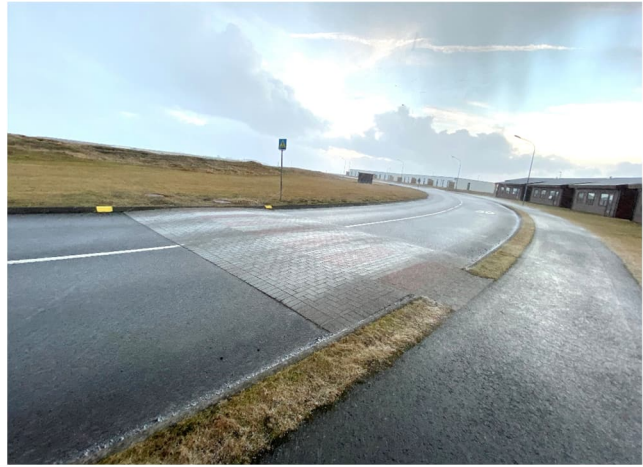
Mynd 3.6 Gangbraut en enginn göngustígur öðru megin.

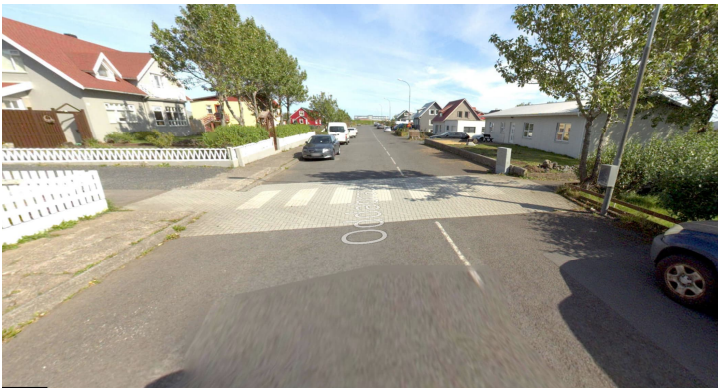
yfirborðsmerkingu og umferðarmerki og skv. reglugerð um umferðarmerki og notkun þeirra skal nota gangbrautarmarkið D02.11 beggja vegna gangbrautar. Á einstaka stað var misbrestur á þessu.

Mynd 3.7 Gangbrautarmarki D02.11 vantar við gangbraut.

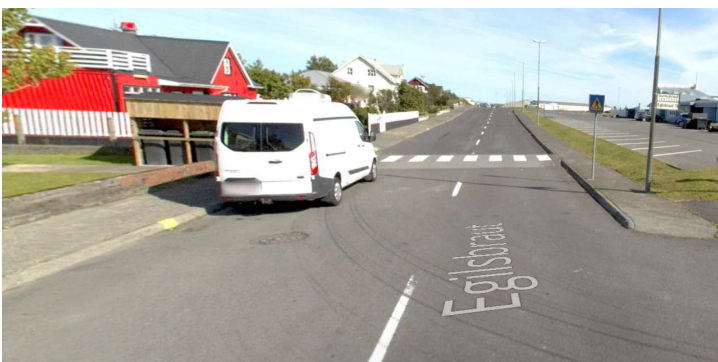
Mynd 3.8 Ökutæki lagt innan 5 m frá gangbraut skerðir sjónlengdir.

Skv. umferðarlögum má ekki stöðva ökutæki eða leggja því á gangbraut eða innan 5 m frá henni. Setja þarf stöðubann kringum gangbrautir.

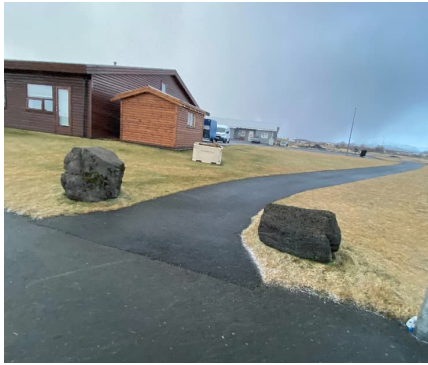
Huga þarf að hættum í umhverfinu við lagningu göngu- og hjólastíga og gangbrauta. Beggja vegna stígs við Gissurarbúð eru stór grjót sem hætta er á að fólk geti hjólað á, sjá mynd 3.9. Lagt er til að færa þessi grjót. Einnig er þrenging við gangbraut í Sambyggð sett upp með færanlegum skiltum, lýsing við gangbrautina er ábótavant og því er hætta á að öikumenn aki á skiltin, sjá mynd 3.10. Þrenginguna mætti útfæra á varanlegri hátt og gera gangbrautina öruggari með t.d. upphækkun, en kvartað hefur verið undan hraðakstri í Sambyggð. Einnig vantar skilti til að vara við þrengingunni og gátskjöld, merki K-12, á eyjurnar.

Mynd 3.9 Grjót við göngu-og hjólastíg.

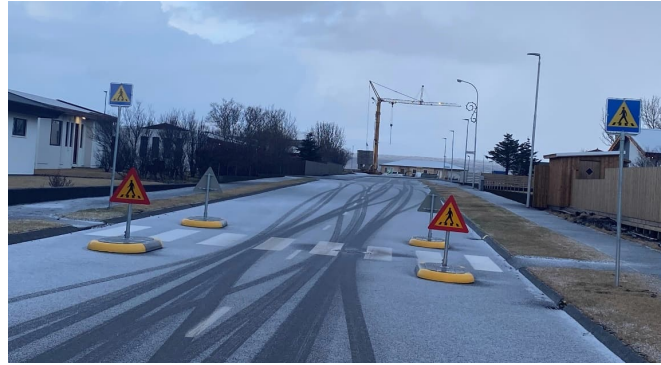
Mynd 3.10 Bæta lýsingu og setja gátskildi.

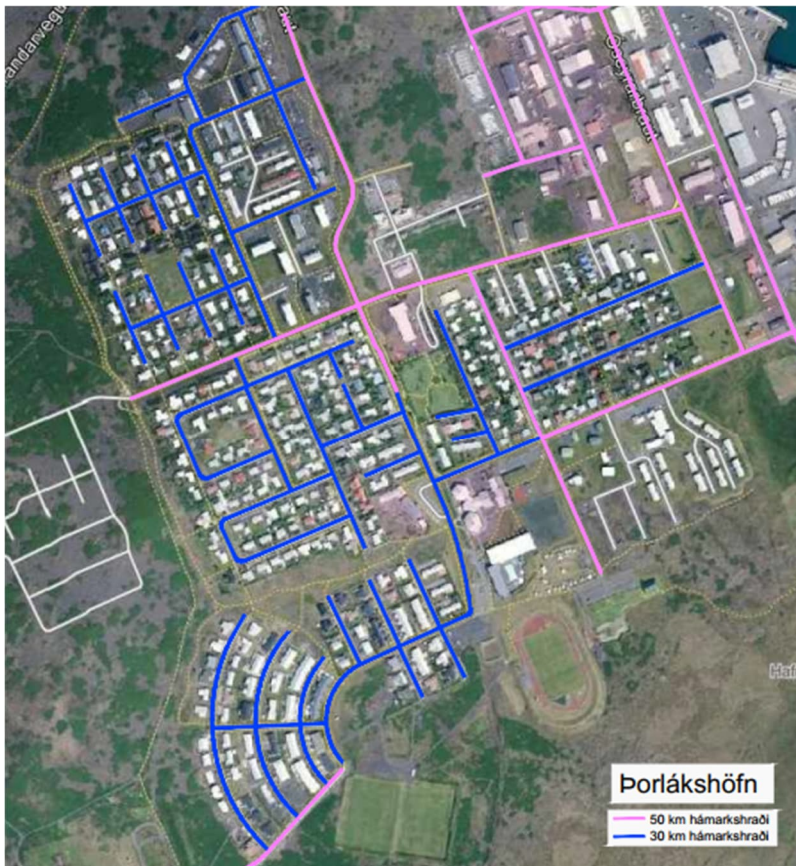
Leyfður hámarkshraði á vegum í dreifbýli er almennt 90 km/klst og í þéttbýli 50 km/klst. Hámarkshraði á götum innan Þorlákshafnar má sjá á mynd 3.11.

Mynd 3.11 Hámarkshraði gatna í Þorlákshöfn

Þegar komið er í þéttbýlið Þorlákshöfn úr hringtorgi við Suðurstrandarveg er hraðinn tekinn niður í 50 km/klst. Hraðinn er ekki tekinn niður í 70 km/klst áður en komið er að hringtorgi. Mörg sveitarfélög á landsbyggðinni hafa undanfarin ár sett upp þéttbýlishlið til að afmarka betur innkomu í þéttbýli, hraði er þá tekinn niður í 70 áður en komið er að hliði og svo niður í 50 við sjálft hliðið. Hins vegar geta hringtorg líka gefist vel sem þéttbýlishlið og verið hraðalækkandi. Íbúar hafa samt kvartað undan að ökumenn hægi á sér við hringtorgið og hraði aftur á sér á Ölfusbrautinni. Lagt er til að mæla umferðarhraða á Ölfusbraut. Í beygju á Ölfusbraut er leiðbeinandi hraði 30 km/klst, en mörg óhöpp og slys hafa orðið í þessari beygju eins og sést á mynd 2.4. Hér þarf að skoða frekari aðgerðir áður en að beygjunn er komið. Vegamót Kötluhrauns við Ölfusbraut eru einnig mjög víð og gæti miðeyja í Kötluhrauni haft hraðalækkandi áhrif á þá sem beygja til eða frá Kötluhrauni.

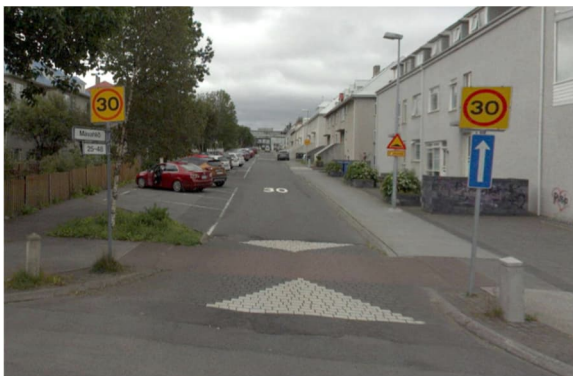
Mynd 3.11 Dæmi um 30 km hlið, mynd: ja.is.

Í flestöllum íbúðargötum bæjarins og á Hafnarbergi við skólasvæði er hámarkshraði 30 km/klst. Afmarka mætti betur upphaf og endi 30 km svæða, t.d. með svokölluðu 30 km hliði eins og sýnt er á mynd 3.11. Í Þorlákshöfn var oft einfaldlega að finna 30 skilti og sums staðar einungis yfirborðsmerkingu með 30, og því hættu á að ökumenn hægi ekki á sér, sérstaklega þegar um er að ræða breiðar götur. Í Kötluhrauni nálægt vegamótum við Ölfusbraut er 30 km hlið, s.s. upphækkun með 30 km merkjum og gangbrautarmerkjum en þó vantar zebramerkingu. Hins vegar er ekkert 30 km hlið í hinum enda götunnar, en gatan Kötluhraun verður að Sambyggð sunnan Básahrauns og endar við Selvogsbraut. Á vegamótum Sambyggðar og Selvogsbrautar er lagt til að setja 30 km hlið. Í Hafnarbergi áður en komið að skólasvæði er þrengt með 30 km skiltum á litlum eyjum í götu. Hér er mikilvægt að hafa góða lýsingu svo ekki sé ekið á skiltin. 30 km svæðið heldur áfram eftir Hafnarbergi og að Biskupabúðum, og þar eru aftur 30 km skilti í götu, sjá mynd 3.12. Venjulega eru þessi skilti höfð til að afmarka upphaf og endi 30 km svæðis en hér er 30 km svæðið beggja vegna skiltanna. Það getur verið ruglingslegt fyrir ökumenn.

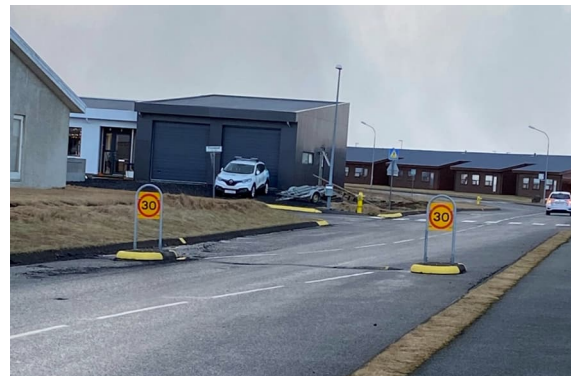
Mynd 3.12 30 km og þrenging í Biskupabúðum.

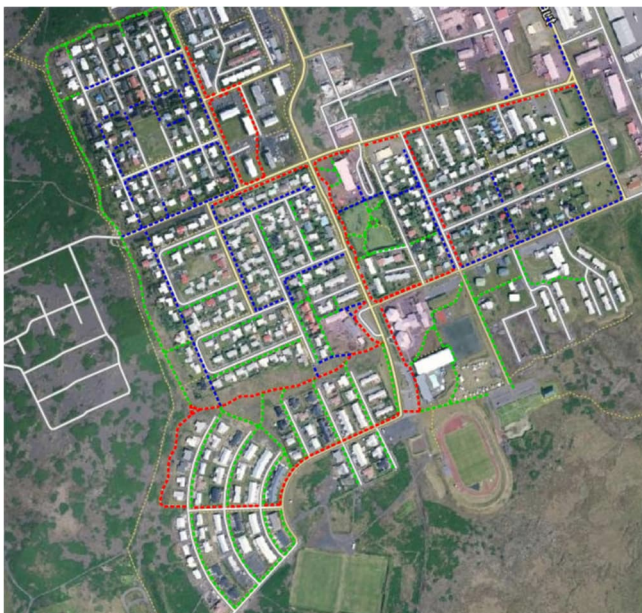
Tíðrætt var um snjómokstur á samráðsfundi og bárust einnig ábendingar frá íbúum er varða snjómokstur, sérstaklega er varðar mokstur á gangstígum en einnig á Þrengslavegi. Gangstéttar í bænum eru margar hverjar nokkuð mjóar og þarf því að velja snjómoksturstæki að réttri breidd. Þegar snjó er rutt af götum fyllast margar gangstéttar af snjó í bænum og því þurfa börn á leið til skóla oft að ganga eftir götunni í myrkri og hálfu sem býr til óöryggis aðstæður. Á mynd 3.12 sést forgangsáætlun snjómoksturs á göngustígum, rauðir stígar eru í fyrsta forgangi og grænir stígar í öðrum forgangi, bláir í þriðja forgangi. Sé þetta kort borið saman við skólaleiðakortið á mynd 2.2 væri skynsamlegt að bæta göngustígnum vestast í bænum við stíga í forgangi 1 til að tryggja að skólaleiðir séu í forgangi.

Mynd 3.12 Forgangsroðun snjómoksturs göngustíga í Þorlákshöfn.
