Berglindarból við Ölfusborgir Nýtt neysluvatnsból á gömlum grunni

Unnið fyrir Sveitarfélagið Ölfus

Greinargerð
ÍSOR-17068

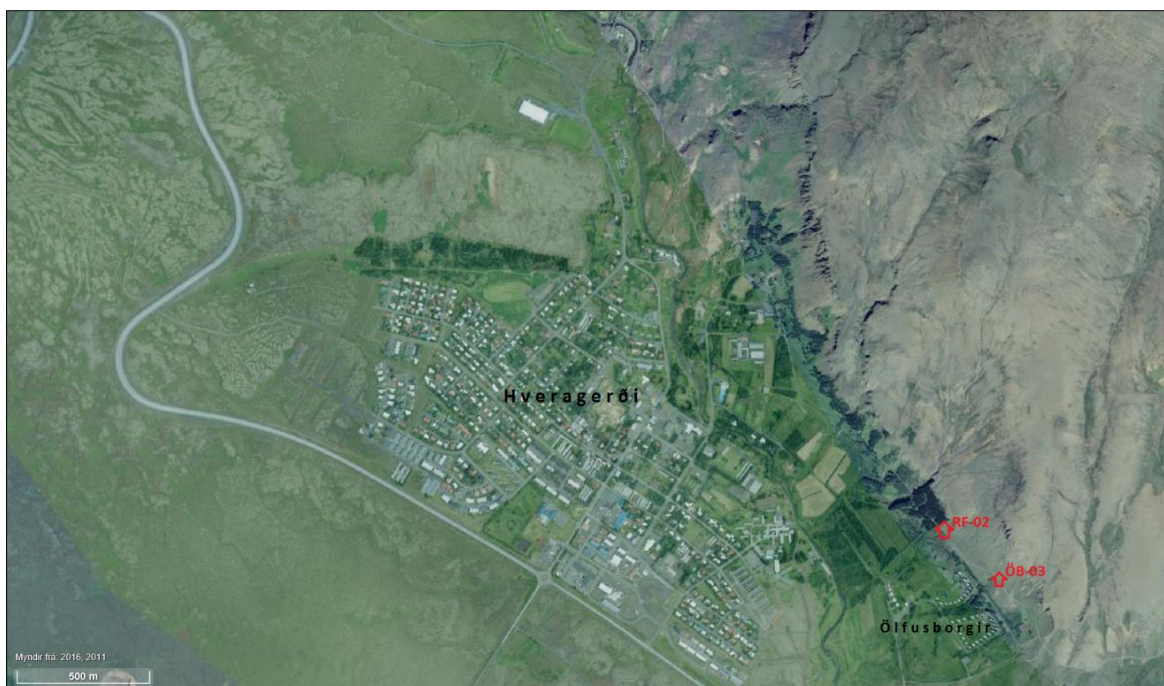
Mynd 1. Afstöðumyndin sýnir að aðeins eru um 300 m milli borholu Hveragerðisbæjar (RF-2) og nýju Berglindarholunnar (ÖB-3). Báðar eru boraðar í sprungur sem stefna í norðnorðaustur. Ekki er talið líklegt að vart verði við innbyrðis áhrif vatnsvinnslu á hvorum staðnum. Ofan Ölfusborga er borað ofan við þekkt lindasvæði og þar er ekki áformað að vinna nema lítinn hluta af meðalrennsli úr þeim.

Lokið er borun neysluvatnsholu ofan við Ölfusborgir og er staðsetning hennar sýnd á mynd 1. Holan sem hefur fengið nafnið ÖB-3 virðist hafa lukkast með ágætum en henni er ætlað að styrkja vatnsöflun fyrir Vatnsveituna Berglindi sem miðlar vatni á allstóru dreifbýlissvæði í ofanverðu Ölfusi. Jarðfræðingar hjá ÍSOR staðsettu holuna og var henni valinn staður í framhaldi af borun tveggja rannsóknarholna (ÖB-1 og ÖB-2) í samræmi við verklag sem lýst er í verksamningi (viðauki 1). Gerð er nokkur grein fyrir holunum í töflu 1.

Vísað er til minnisblaða varðandi aðkomu ÍSOR að staðsetningu á þessu vatnsbóli (Þórólfur H. Hafstað, 2016a) sem raunar er endurnýjun á eldra vatnsbóli Ölfusborga (Þórólfur H. Hafstað, 1976). Þessi minnisblöð varða helst minniháttar breytingar sem gera þarf á væntanlegu vatnsverndarsvæði. Af hálfu jarðfræðinga ÍSOR var ekki efast um að þarna mætti fá mikið og gott neysluvatn enda hafði árangur sprunguleitar fyrir vatnsveituna í Hveragerði (RF-2) þarna ögn vestar í undirhlíðum Reykjafjalls skilað góðum árangri (Þórólfur H. Hafstað, 2016b). Þar eru aðstæður sambærilegar og eru ofan við Ölfusborgir (mynd 1).

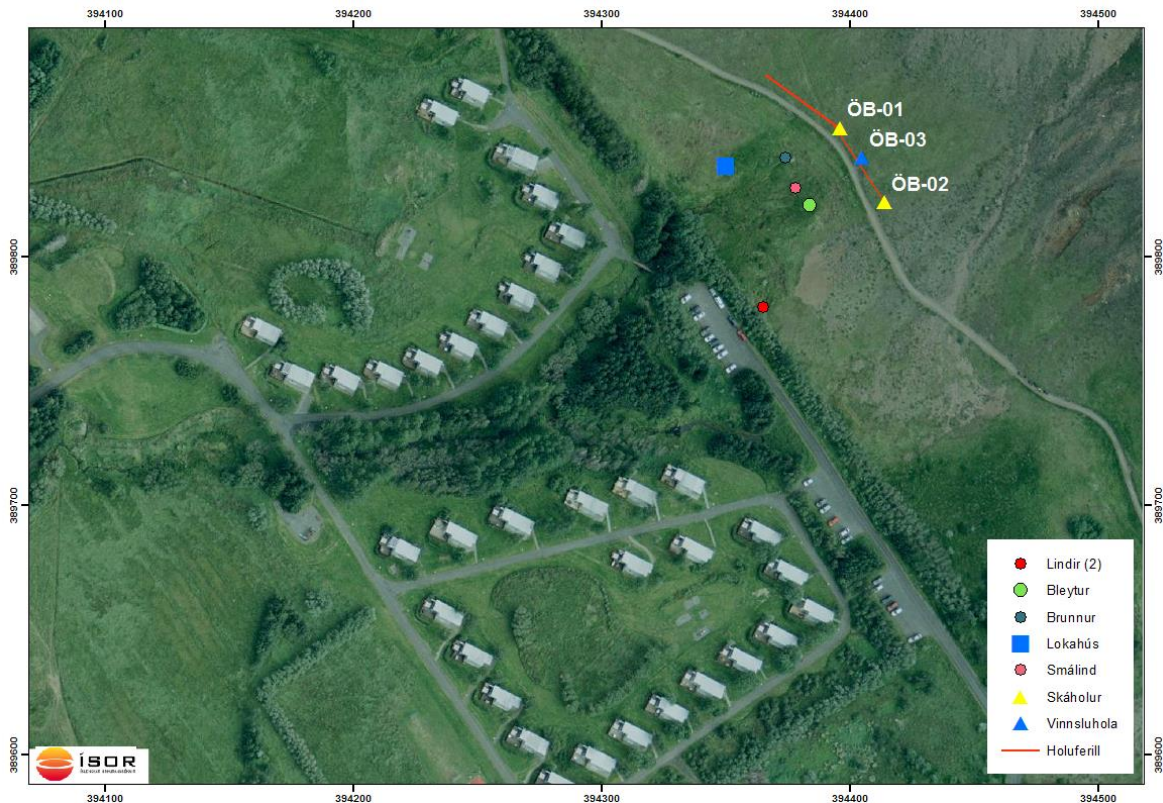
Mynd 3. Skáholurnar ÖB-1 og ÖB-2 eru sprunguleitarholur. Vatnsleiðandi sprunga fannst í ÖB-2 og var vatnsvinnsluholan ÖB-3 boruð lóðrétt ofan í hana. Myndin sýnir líka staðsetningu helstu smálinda neðan við reiðveginn en þar er sú neðsta langmest (tafla 1). Áberandi er á myndinni hve orlofshúsin standa þétt saman án þess að vera hvert ofan í öðru.

Skáholunar (ÖB-1 og ÖB-2) voru boraðar með 45° halla til VNV í efri kanti á reiðvegi, sem liggur í hlíðarfætinum, og er staðsetning þeirra sýnd á mynd 3. Einnig er sýnd staðsetning helstu smálinda og bleyta ásamt því að holuferlar leitarholnanna eru sýndir frá yfirborði. Gerð er grein fyrir staðsetningarhnitum í töflu 1. Neðan reiðvegarins er mýrlent en þó eru þar stórgrýtishnullungar á stangli. Litlar uppsprettur eru hér og hvar og var a.m.k. ein þeirra virkjuð með lindarbrunni til skamms tíma fyrir orlofsbúðahverfið (mynd 2). Þessar lindir eru raktar til sprungu eða sprungna í berggrunninum.

Ofan reiðvegarins sjást sprungur ekki á yfirborði í fjallshlíðinni en álitíð var að þær stefndu NNA og var þá tekið mið af reynslu við borun holu RF-2 sem vatnsveitan í Hveragerði lét bora árið 2016 (Þórólfur H. Hafstað, 2016b). Þar er nú endurreist vatnsból í borholu í stað lindarbrunnns um það bil 300 m vestar með Reykjafjalli og er það við mjög svipaðar jarðfræðilegar aðstæður (mynd 3).

Hugsanlega hefur önnur sprunga verið skorin á um 44 m dýpi og ekki er hægt að útiloka sprungu austan við holutoppinn. Þar neðan við er vatnsmesta lindin á svæðinu eins og sést á mynd 3. Sprungan, sem kemur fram í holu ÖB-2 á rúmlega 30 m dýpi, þótti hins vegar vera það afgerandi og vatnsgæf að óhætt væri að staðsetja vinnsluholu eftir henni.
